ΒΛΑΒΕΣ ΑΠΟ ΣΕΙΣΜΟ ΣΕ ΚΤΙΡΙΑ ΑΠΟ ΩΠΛΙΜΕΝΟ ΣΚΥΡΟΔΕΜΑ

Γιαννόπουλος Ιωάννης & Γιαννόπουλος Πλούταρχος

Στην παρούσα εργασία εξετάζονται βλάβες από το σεισμό της Αθήνας του 1999 σε κτίρια από ωπλισμένο σκυρόδεμα. Οι βλάβες κατηγοριοποιούνται, εξηγείται η αιτία τους και εξάγονται χρήσιμα συμπεράσματα. Επιβεβαιώνεται η σημασία της σωστής διαστασιολόγησης και λεπτομερειών όπλισης των μελών και των κόμβων των κτιρίων και η ανάγκη αυστηρής υλοποίησης τους στην κατασκευή.

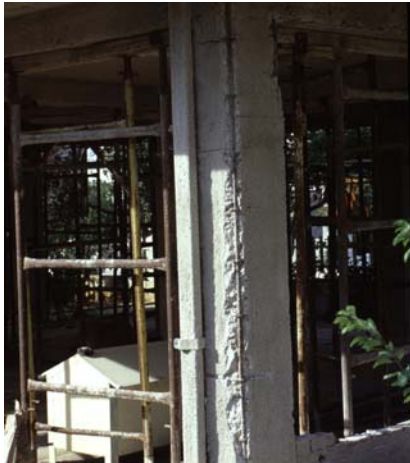
Οι τάσεις συνάφειας που δρουν κατά μήκος των νευροχαλύβων δημιουργούν περιμετρικές εφελκυστικές τάσεις στο γύρω σκυρόδεμα. Σε μέλη με έντονες μεταβολές ροπών κατά το μήκος τους λόγω σεισμικών δράσεων μπορούν να υπάρχουν υψηλές τάσεις συνάφειας. Εάν οι διαμήκεις οπλισμοί μιας δοκού ή ενός υποστυλώματος δεν περιβάλλονται από πυκνούς συνδετήρες ή εγκάρσιους συνδέσμους, μπορούν να δημιουργηθούν ρωγμές διάσπασης κατά μήκος των ράβδων, κυρίως όταν χρησιμοποιούνται νευροχάλυβες μεγάλης διαμέτρου, ή όταν το πάχος της επικάλυψης είναι μικρό. Αυτές οι ρωγμές διάσπασης μπορεί να οδηγήσουν σε αποφλοιώση του σκυροδέματος επικάλυψης (Φωτ.1) και σε μείωση της συνάφειας, των διαμήκων και εγκάρσιων οπλισμών. Εάν στη ζώνη αποφλοιώσης βρίσκονται τα άκρα συνδετήρων τότε υπάρχει κίνδυνος να ανοίξει ο συνδετήρας και να χαθεί η περίσφιξη, όπως περιγράφεται αναλυτικότερα παρακάτω. Επομένως έχουμε εξασθένηση του υποστυλώματος και αυξημένες πιθανότητες δημιουργίας περαιτέρω αστοχιών κατά τη διάρκεια του σεισμού. Τα παραπάνω φαινόμενα επιδεινώνονται στην περίπτωση που προϋπάρχει διάβρωση του οπλισμού.

Φωτ. 1 (αρ.): Αποφλοίωση σκυροδέματος επικάλυψης
Φωτ. 2,3 (μέσο & δεξ.): Ανεπαρκής αγκύρωση πάνω & κάτω ράβδων δοκού

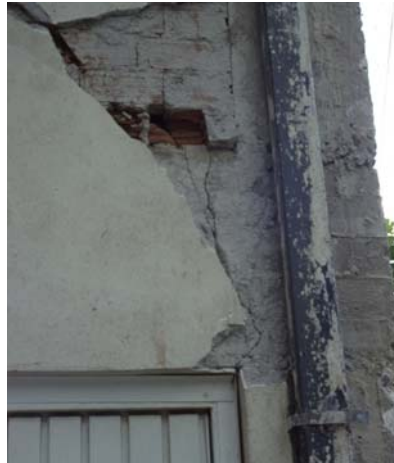
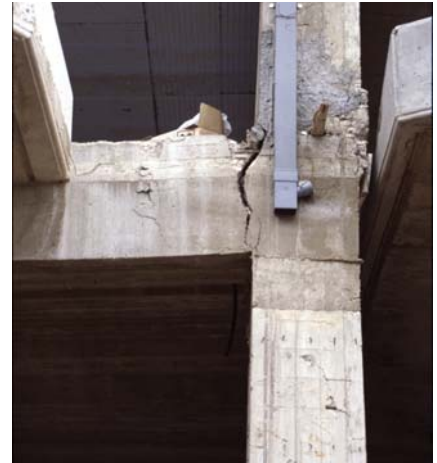
Ο διαμήκης οπλισμός ακραίων δοκών πρέπει να αγκυρωθεί μέσα στον κόμβο δοκού – υποστυλώματος. Σε πολλές περιπτώσεις το πλάτος του υποστυλώματος δεν επαρκεί για αυτή την αγκύρωση ακόμα και εάν χρησιμοποιηθεί άγκιστρο στο άκρο της ράβδου. Συνήθης περίπτωση ανεπαρκούς αγκύρωσης είναι οι κάτω ράβδοι δοκών που αγκυρώνονται σε μικρό βάθος μέσα στον κόμβο. Όταν το μήκος αγκύρωσης δεν επαρκεί οι ράβδοι ολισθαίνουν και δημιουργείται ρωγμή κάθετα προς τη διεύθυνση ολίσθησης (Φωτ.2,3). Στην Φωτ.4 η σκυροδέτηση του υποστυλώματος έφτασε σε στάθμη πάνω από τη μασχάλη της δοκού με αποτέλεσμα οι κάτω οπλισμοί της δοκού να μην μπορούν εύκολα να αγκυρωθούν μέσα στον κόμβο και να προκύψει κατά το σεισμό κατακόρυφη ρωγμή στη σύνδεση δοκού και κόμβου.

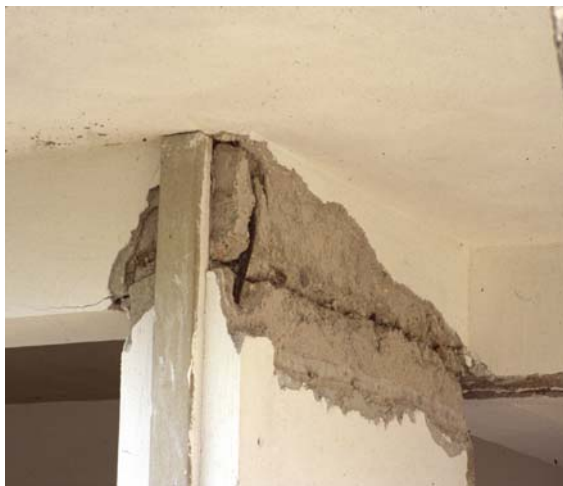
Φωτ. 4 (αρ.): Ανεπαρκής αγκύρωση κάτω ράβδων δοκού λόγω σκυροδέτησης υποστυλώματος πάνω από τη μασχάλη δοκού
Φωτ. 5 (δεξ.): Διάρρηξη απερίσφιγτου σκυροδέματος κόμβου (Fib Bulletin 24)

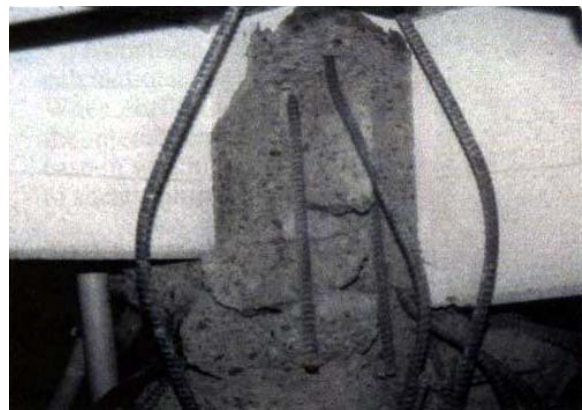
Σε ακραίους κόμβους υποστυλωμάτων οι διαμήκεις οπλισμοί αγκυρώνονται μέσα στον κόμβο. Σε παλαιότερες κατασκευές δεν τοποθετούνταν συνδετήρες μέσα στον κόμβο, οπότε οι οπλισμοί του υποστυλώματος αγκυρώνονταν σε ουσιαστικά άοπλο σκυρόδεμα. Υπό τη δράση κυκλικών ανελαστικών φορτο-αποφορτίσεων αναπτύσσονται τάσεις διαρρήξεως στις ζώνες αγκύρωσης οι οποίες μπορούν να δημιουργήσουν διάρρηξη του απερίσφιγτου σκυροδέματος του κόμβου (Φωτ.5 – Fib Bulletin 24). Όλοι οι σύγχρονοι κανονισμοί απαιτούν την τοποθέτηση εγκάρσιων οπλισμών στις περιοχές των αγκυρώσεων και στους κόμβους συνήθως επαρκεί ο εγκάρσιος οπλισμός που πρέπει να υπάρχει και εξυπηρετεί άλλο σκοπό (π.χ. οπλισμός διάτμησης).

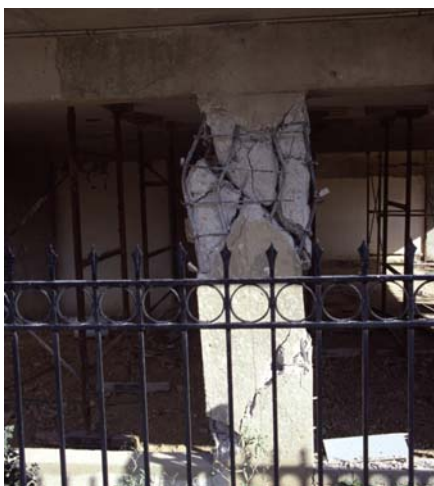
Διατμητικές αστοχίες στα υποστυλώματα εμφανίζονται στις περιοχές μέγιστης διάτμησης, δηλαδή στα άκρα τους (κρίσιμες περιοχές). Διατμητική αστοχία σε ένα υποστυλώμα μπορεί να εμφανισθεί στο πάνω ή στο κάτω άκρο ή λιγότερο συχνά και στα δύο άκρα (Φωτ.6).

Οι διατμητικές αστοχίες οφείλονται σε ανεπάρκεια των συνδετήρων / εγκάρσιων συνδέσμων σε μέγεθος διαμέτρου, πυκνότητα και αντοχή. Οι Φωτ.6,7,8,9 δείχνουν διατμητικές αστοχίες οφειλόμενες σε χρήση συνδετήρων μικρής διαμέτρου σε μεγάλες αποστάσεις. Το σκυροδέμα και οι συνδετήρες σε αυτές τις περιπτώσεις δεν επαρκούν για να αναλάβουν τις μεγάλες διατμητικές δυνάμεις από το σεισμό στα άκρα των υποστυλωμάτων και αυτό οδηγεί σε διαγώνια εφελκυστική αστοχία του σκυροδέματος. Σε όλες αυτές τις περιπτώσεις έχουμε και θραύση συνδετήρων.

Για να αποφευχθεί ο λυγισμός των κατακόρυφων οπλισμών (Φωτ.6,7,8) λόγω θλίψης από την εναλλασσόμενη ένταση του σεισμού απαιτείται από τους σημερινούς κανονισμούς οι οπλισμοί αυτοί να συγκρατούνται από πυκνούς συνδετήρες ή εγκάρσιους συνδέσμους κατάλληλης διαμέτρου και να διατάσσονται κατά μήκος της περιμέτρου της διατομής έτσι ώστε η απόσταση τους να μην ξεπερνά τα 200 mm (Σχ. 1). Τέτοιες απαιτήσεις δεν υπήρχαν στους παλαιότερους κανονισμούς και είναι ένας από τους κύριους λόγους αστοχιών υποστυλωμάτων σε διάτμηση.

Φωτ. 6 (αρ.): Διατμητική αστοχία υποστυλώματος πάνω & κάτω με λυγισμό ράβδων και θραύση λεπτών & αραιών συνδετήρων
Φωτ. 7,8 (μέσο & δεξ.): Διατμητική αστοχία υποστυλώματος με λυγισμό ράβδων και θραύση λεπτών & αραιών συνδετήρων

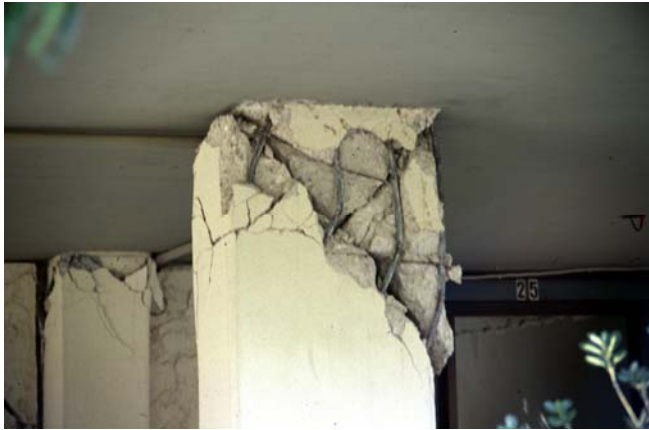
Φωτ. 9 (αρ.): Διατμητική αστοχία υποστυλώματος με λυγισμό ράβδων και θραύση λεπτών & αραιών συνδετήρων
 Σχ. 1 (δεξ.): Απαιτούμενη συγκράτηση κατακόρυφων οπλισμών υποστυλώματος με πολλαπλούς συνδετήρες κατά ΕΚΩΣ 2000

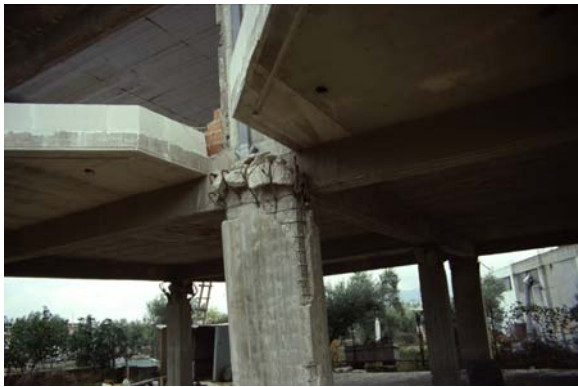
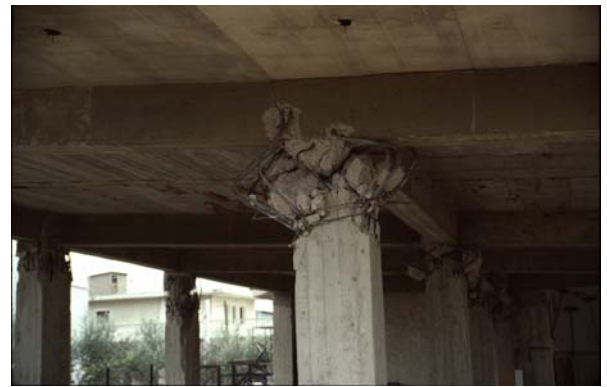
Στις Φωτ.10,11 φαίνεται η περίπτωση διατμητικής στοχίας του πάνω άκρου μόνο υποστυλώματος ωπλισμένου με μανδύα συνδετήρων που έφθανε, λόγω κακής κατασκευής και άγνοιας, μέχρι 0.50 m περίπου κάτω από τη δοκό. Η κρίσιμη περιοχή δεν είχε κανένα συνδετήρα σε όλα τα υποστυλώματα του ισογείου με αποτέλεσμα την θεαματική αστοχία όλων των υποστυλωμάτων στην κεφαλή τους, ενώ στη βάση τους δεν εμφανίστηκε καμιά αστοχία.

Φωτ. 10,11 (αρ. & δεξ.): Διατμητική αστοχία πάνω άκρου υποστυλωμάτων λόγω απουσίας συνδετήρων.
 Ο μανδύας συνδετήρων έφτανε μέχρι 0.50 m κάτω από τις δοκούς

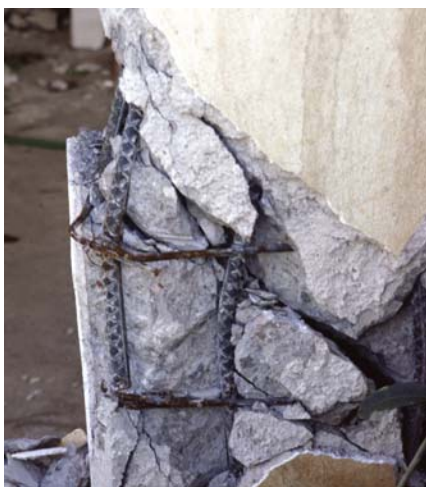
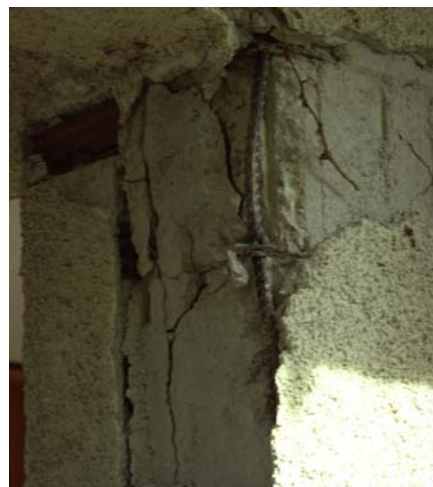
Τα άκρα των συνδετήρων πρέπει να αγκυρώνονται στον πυρήνα της διατομής καμπτόμενα κατά 135° τουλάχιστον ή να συγκολλούνται μεταξύ τους. Στις παλαιότερες κατασκευές η κάμψη των άκρων γινόταν κατά 90° , δηλαδή μέσα στην επικάλυψη των οπλισμών, οπότε κατά την αποφλοιώση αυτής, που είναι σύνηθες φαινόμενο στα αρχικά στάδια του σεισμού, μειώνεται δραστικά η περίσφιξη των συνδετήρων (Φωτ.12,13). Στη Φωτ.14 ο κατακόρυφος οπλισμός δεν συγκρατείται στη γωνία του συνδετήρα με αποτέλεσμα κατά το σεισμό να εκτιναχθεί η γωνία της διατομής του σκυροδέματος λόγω της παραμόρφωσης του κατακόρυφου οπλισμού και σε επόμενα στάδια να κινδυνεύει να λυγίσει ο κατακόρυφος οπλισμός, να ανοίξουν οι συνδετήρες και να μειωθεί δραστικά η περίσφιξη.

Φωτ. 12,13 (αρ. & μέσο): Άνοιγμα συνδετήρων με κάμψη άκρων κατά 90° μετά την αποφλοίωση της επικάλυψης των οπλισμών
 Φωτ. 14 (δεξ.): Εκτίναξη γωνίας διατομής σκυροδέματος λόγω μη συγκράτησης του κατακόρυφου οπλισμού στη γωνία συνδετήρα

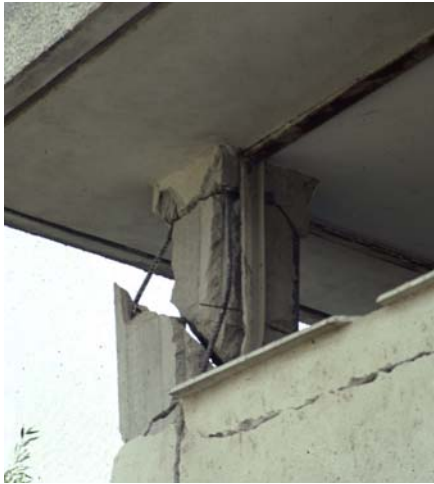
αντίστοιχο υποστύλωμα με πλήρες ύψος. Εάν αυτό δεν ληφθεί υπόψη στους υπολογισμούς, και δεν τοποθετηθούν πολλοί και πυκνοί συνδετήρες, μπορεί να δημιουργηθεί διατμητική αστοχία στο «κοντό υποστύλωμα» που σε πολλές περιπτώσεις οδηγεί σε πλήρη αστοχία και κατάρρευση της κατασκευής (Φωτ.15,16). Στη Φωτ.17 φαίνεται η αποτελεσματικότητα επισκευής με τοπικό μανδύα κοντού υποστυλώματος βλαμμένου από προηγούμενο σεισμό.

Φωτ. 15 (αρ.): Αστοχία κοντού υποστυλώματος

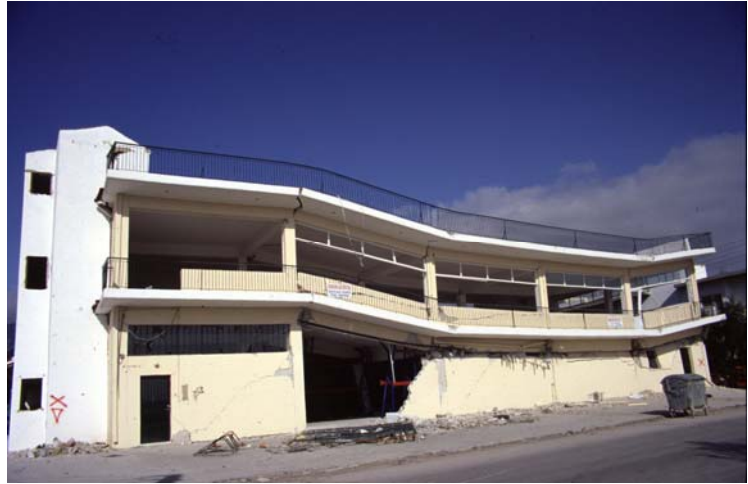
Φωτ. 16 (δεξ.): Αστοχία σειράς κοντών υποστυλωμάτων

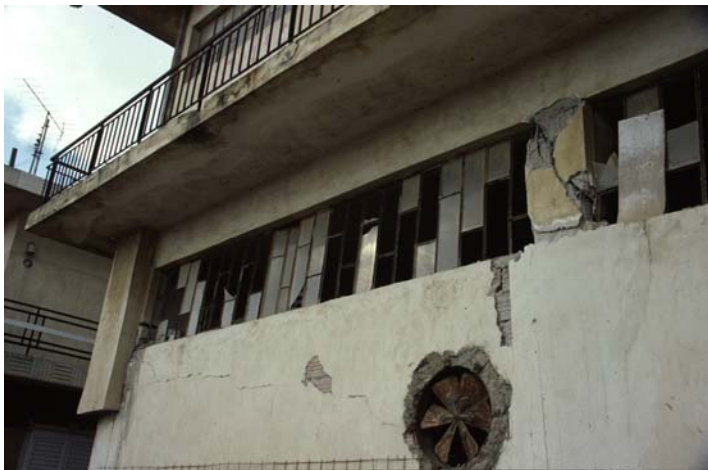
Φωτ. 17 (αρ.): Αποτελεσματικότητα επισκευής με τοπικό μανδύα κοντού υποστυλώματος βλαμμένου από προηγούμενο σεισμό

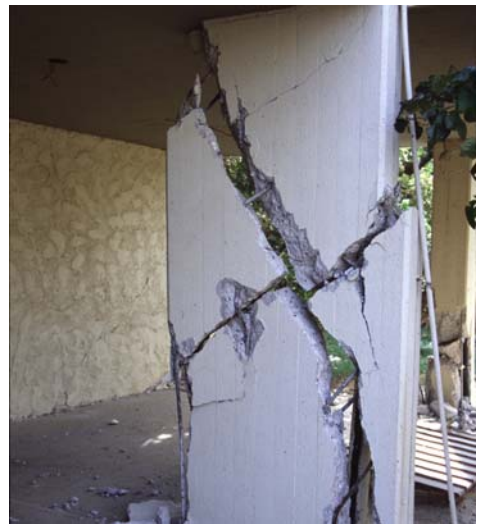
Τα τοιχώματα είναι πιο ευάλωτα σε διατμητική αστοχία από τα υποστυλώματα, διότι αναλαμβάνουν ανάλογα με την ακαμψία τους αυξημένο ποσοστό της συνολικής τέμνουσας ορόφου. Στους παλαιότερους κανονισμούς δεν προβλεπόταν ουσιαστικά ιδιαίτερη όπλιση των τοιχωμάτων σε σχέση με τα υποστυλώματα και για το λόγο αυτό τοιχώματα παλαιότερων κατασκευών αστοχούν σε διάτμηση με μεγάλες παραμορφώσεις (Φωτ.18,19). Στους σύγχρονους κανονισμούς προβλέπονται, εκτός των συνήθων οπλισμών κορμού, κρίσιμες περιοχές στο πάνω και κάτω άκρο με πολλούς και πυκνούς συνδετήρες, και στο δεξιό και αριστερό άκρο διαμόρφωση και όπλιση σαν περισφιγμένα υποστυλώματα.

Φωτ. 18 (δεξ.): Διατμητική αστοχία τοιχώματος με μεγάλες παραμορφώσεις

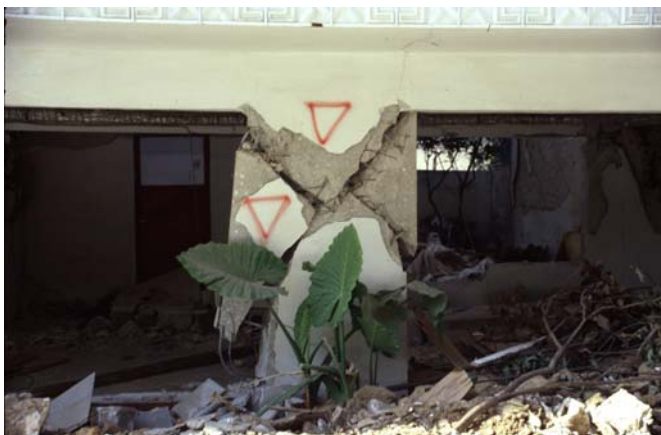
Φωτ. 19 (αρ.): Διατμητική αστοχία τοιχώματος με μεγάλες παραμορφώσεις

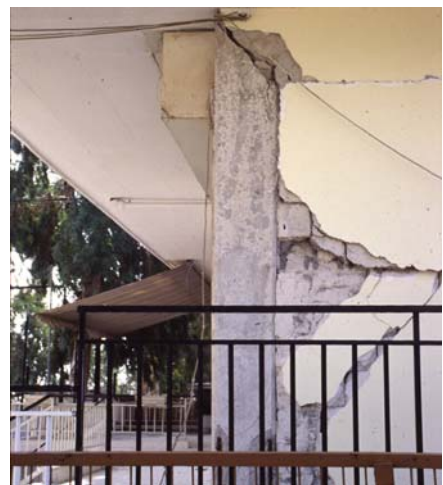
Οι κόμβοι δοκών – υποστυλωμάτων δεν προβλεπόταν κατά τους παλαιότερους κανονισμούς να ελέγχονται για διατμητικές τάσεις και δεν τοποθετούνταν συνδετήρες μέσα σε αυτούς. Για το λόγο αυτό σε εξωτερικούς κόμβους, όπου η δοκός και τα υποστυλώματα που συντρέχουν σε αυτούς δεν παρουσιάζουν αστοχία, μπορεί να εμφανιστεί διαγώνια εφελκυστική αστοχία (Φωτ.20,21,22). Αυτή η διαγώνια ρηγμάτωση, λόγω της απουσίας συνδετήρων, είναι ψαθυρής μορφής και μειώνει την ακαμψία της κατασκευής. Το εύρος της ρηγμάτωσης και οι επιπτώσεις της βλάβης του κόμβου εξαρτώνται από πολλούς παράγοντες και σε μερικές περιπτώσεις μειώνεται πολύ η ακαμψία του κόμβου ή χάνεται η στήριξη της δοκού στο υποστύλωμα και ακολουθεί κατάρρευση της κατασκευής. Σε όλους τους σύγχρονους κανονισμούς απαιτείται οι συνδετήρες που τοποθετούνται στις κρίσιμες περιοχές των υποστυλωμάτων πάνω και κάτω από τον κόμβο να συνεχίζονται και μέσα σε αυτόν.

Φωτ. 20 (δεξ.): Διαγώνια ρηγμάτωση εξωτερικού κόμβου

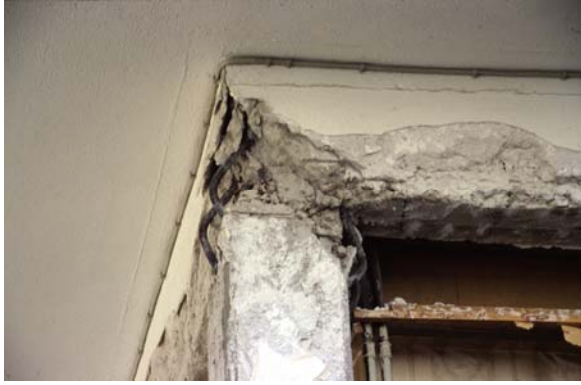
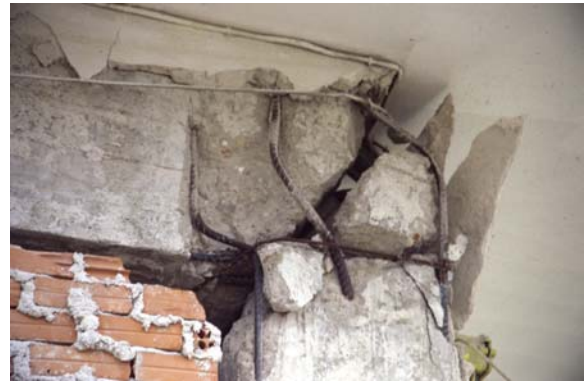
Φωτ. 21 (αρ.): Αστοχία εξωτερικού κόμβου με μείωση ακαμψίας του
Φωτ. 22 (δεξ.): Αστοχία εξωτερικού κόμβου και πρακτική απώλεια στήριξης δοκού

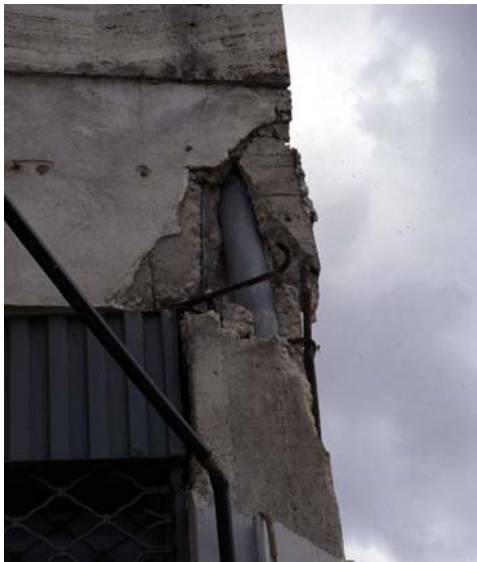
Η τοποθέτηση υδρορροών εντός των υποστυλωμάτων απαγορεύεται διότι μπορεί να προκληθεί τοπική αστοχία και να μην μπορούν να λειτουργήσουν οι συνδετήρες δημιουργώντας περισφιγξη (Φωτ.23).

Φωτ. 23 (αρ.): Αστοχία κόμβου και απώλεια περίσφιγξης συνδετήρων λόγω τοποθέτησης υδρορροής εντός του υποστυλώματος
Φωτ. 24 (δεξ.): Εμβολισμός υποστυλώματος από την πλάκα γειτονικού χαμηλότερου κτιρίου

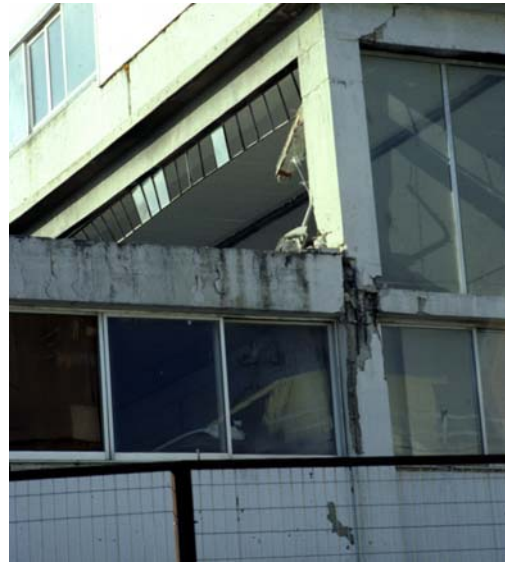
Όταν κατασκευάζονται κτίρια σε επαφή, ή πολύ κοντά μεταξύ τους, μπορεί να προκληθεί αστοχία από εμβολισμό. Αυτό συμβαίνει κυρίως όταν οι πλάκες των δύο γειτονικών κτιρίων δεν είναι στο ίδιο ύψος και η πάνω πλάκα του χαμηλότερου κτιρίου εμβολίζει τα υποστυλώματα του γειτονικού κτιρίου (Φωτ.24).

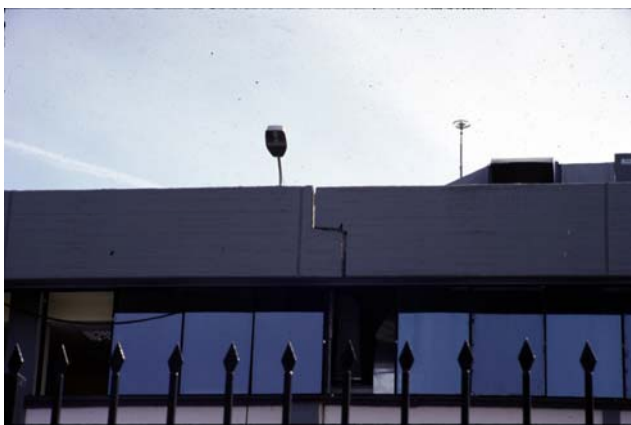
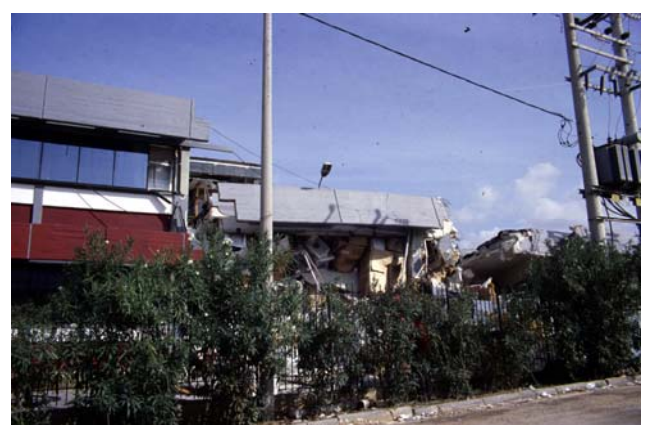
Σε κτίρια με εκτεταμένη κάτοψη, όπου επιλέγεται η χρήση αρμών διαστολής για περιορισμό των επιβαλλόμενων παραμορφώσεων από συστολή ξηράνσεως και θερμοκρασιακές μεταβολές, χρειάζεται ειδική διαμόρφωση και όπλιση των αρμών αυτών ώστε τα μέλη που συντρέχουν σε αυτούς να μην κινδυνεύουν να χάσουν τη στήριξή τους όταν δημιουργηθεί μεγάλο άνοιγμα των αρμών από τις οριζόντιες σεισμικές μετακινήσεις (Φωτ.25,26).

Φωτ. 25 (αρ.): Μικρό άνοιγμα αρμού διαστολής από οριζόντια σεισμική μετακίνηση σε κτίριο μεγάλης κάτοψης
Φωτ. 26 (δεξ.): Στο ίδιο κτίριο, απώλεια στήριξης δοκού αρμού διαστολής λόγω μεγάλου ανοίγματος αρμού
