ΒΛΑΒΕΣ ΑΠΟ ΣΕΙΣΜΟ ΣΕ ΚΤΙΡΙΑ ΑΠΟ ΩΠΛΙΜΕΝΟ ΣΚΥΡΟΔΕΜΑ

Γιαννόπουλος Ιωάννης & Γιαννόπουλος Πλούταρχος

Στην παρούσα εργασία εξετάζονται βλάβες από το σεισμό της Αθήνας του 1999 σε κτίρια από ωπλισμένο σκυρόδεμα. Οι βλάβες κατηγοριοποιούνται, εξηγείται η αιτία τους και εξάγονται χρήσιμα συμπεράσματα. Επιβεβαιώνεται η σημασία της σωστής διαστασιολόγησης και λεπτομερειών όπλισης των μελών και των κόμβων των κτιρίων και η ανάγκη αυστηρής υλοποίησης τους στην κατασκευή.

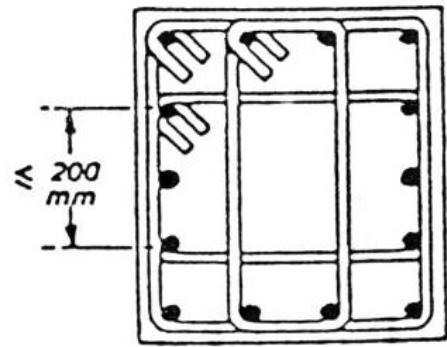
Φωτ. 9 (αρ.): Διατμητική αστοχία υποστυλώματος με λυγισμό ράβδων και θραύση λεπτών & αραιών συνδετήρων
 Σχ. 1 (δεξ.): Απαιτούμενη συγκράτηση κατακόρυφων οπλισμών υποστυλώματος με πολλαπλούς συνδετήρες κατά ΕΚΩΣ 2000
